# Actualización del firmware en Cisco Connected Grid WPAN Module para CGR 1000

Este documento describe los pasos para actualizar el módulo Wireless Personal Area Network (WPAN) en Cisco 1000 Series Connected Grid Router (CGR).

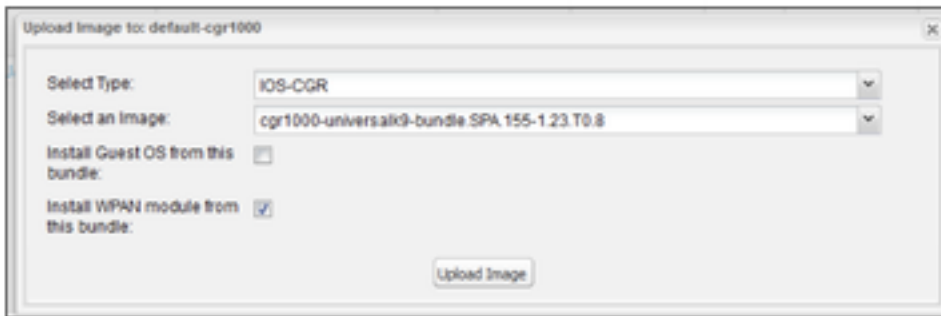
3. Después de que la imagen se haya transferido correctamente a los dispositivos, instale las imágenes en el router. Y después de completar con éxito los módulos WPAN se deberían haber actualizado .
