# Cisco TelePresence

## SX、MX、DX シリーズ

Collaboration Endpoint Software 8

D15314.08

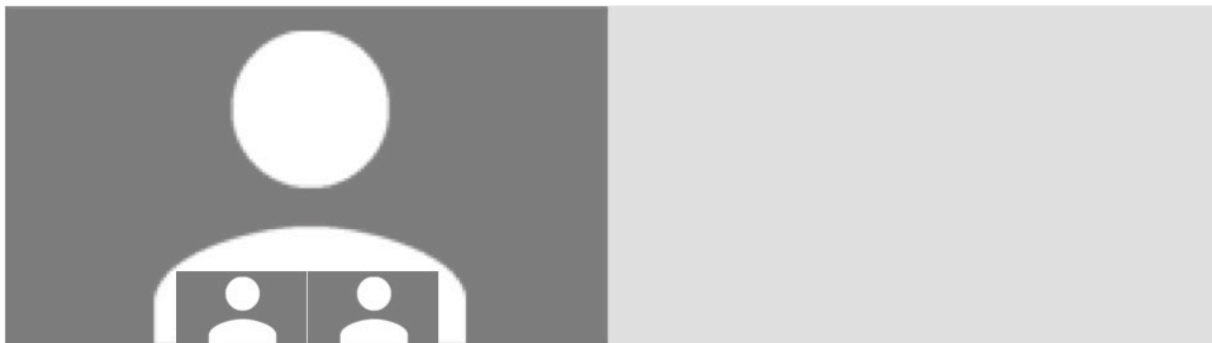
上の例は、Multistream が有効でない会議での 2 画面システムを示しています。エンドポイントは、Cisco TelePresence Server から、トランスコーディングされたストリームを 1 つのみ受信しています。

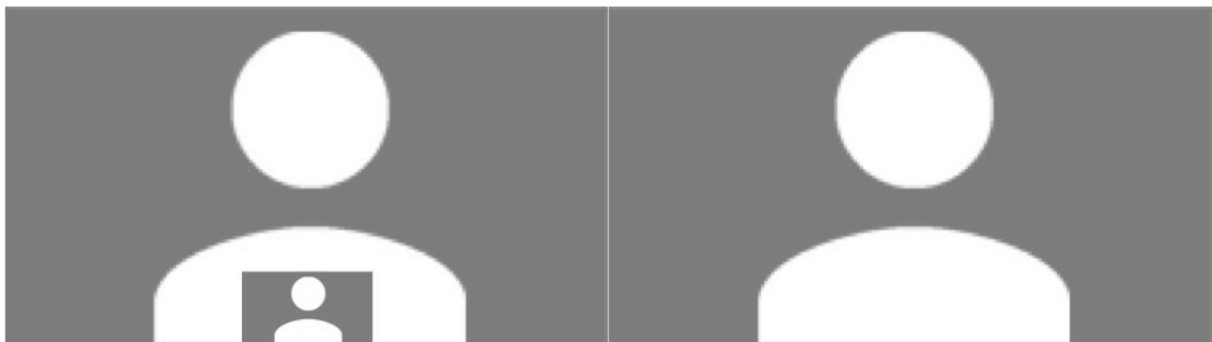
上の例は、Multistream を有効にした同じ会議を示しています。

SX80、MX700、MX800 と MX800 Dual システムに第 3 の画面を接続するか、または MX200 G2、MX300 G2、および SX20 システムに第 2 の画面を接続した場合、追加された画面はプレゼンテーション専用予約され、Multistream が有効な会議でビデオ参加者の表示に使用されることはありません。
