# Upgradefirmware op Cisco Connected Grid WPAN-module voor CGR 1000

Dit document beschrijft stappen om de WPAN-module (Wireless Mobile Area Network) te verbeteren op Cisco 1000 Series Connected Grid-router (CGR).

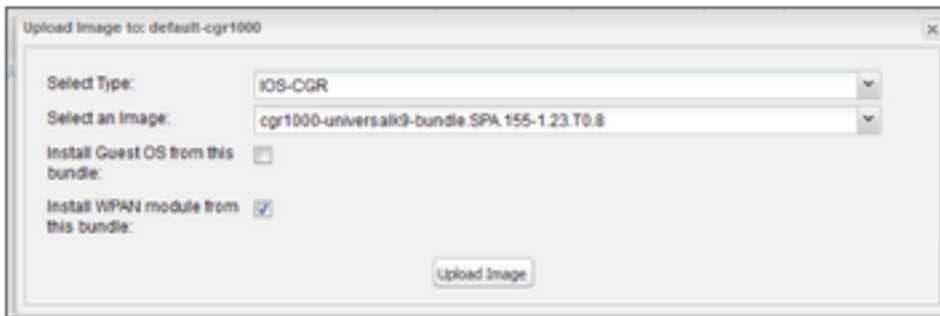
2. Upload het beeld met het selectievenster **Installeer de WPAN-module vanuit deze bundel** die is geselecteerd naar de routers in de groep.

3. Nadat het beeld met succes is overgebracht naar de apparaten, installeert u de beelden op de router. En nadat de WPAN-modules met succes zijn voltooid, hadden ze moeten zijn bijgewerkt.
