# Vermijd HSRP-instabiliteit in een switchingomgeving met diverse routerplatforms

Wanneer u het Hot Standby Router Protocol (HSRP) tussen twee routers die via een LAN-switch zijn verbonden, kunt u instabiliteit in HSRP observeren. Dit gebeurt vaak tijdens een netwerkverstoring of een actieve routerovergang, zoals een HSRP-router met een hogere prioriteit en vooraf ingesteld die aan het LAN wordt toegevoegd. Dit document legt uit waarom deze instabiliteit voorkomt en hoe u deze kunt voorkomen.

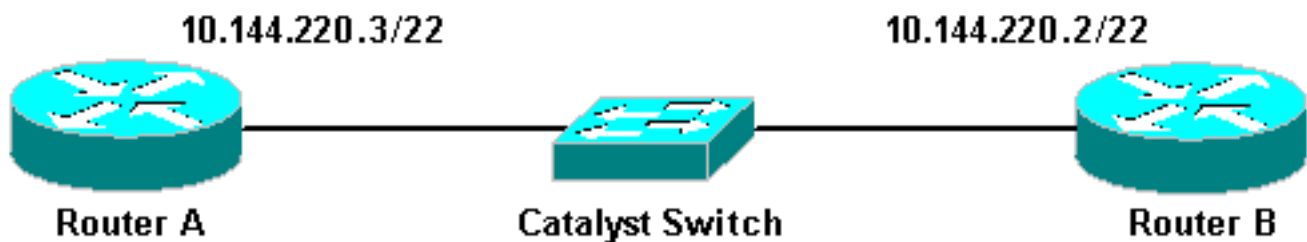
## Netwerkdigram

Dit document gebruikt de netwerkinstellingen die in het onderstaande schema zijn weergegeven.
