Nexus 7000 fabric CRC fouten problemen oplossen

Dit document beschrijft hoe u wasfouten kunt oplossen die zijn gemeld in het Cisco Nexus 7000-platform. Een probleemoplossing bij de controle op redundantie van de weefsels (CRCs) omvat de verzameling van gegevens, gegevensanalyse en een eliminatieproces om de probleemcomponent te isoleren. Dit document bevat de meest voorkomende fouten in de weefsels.

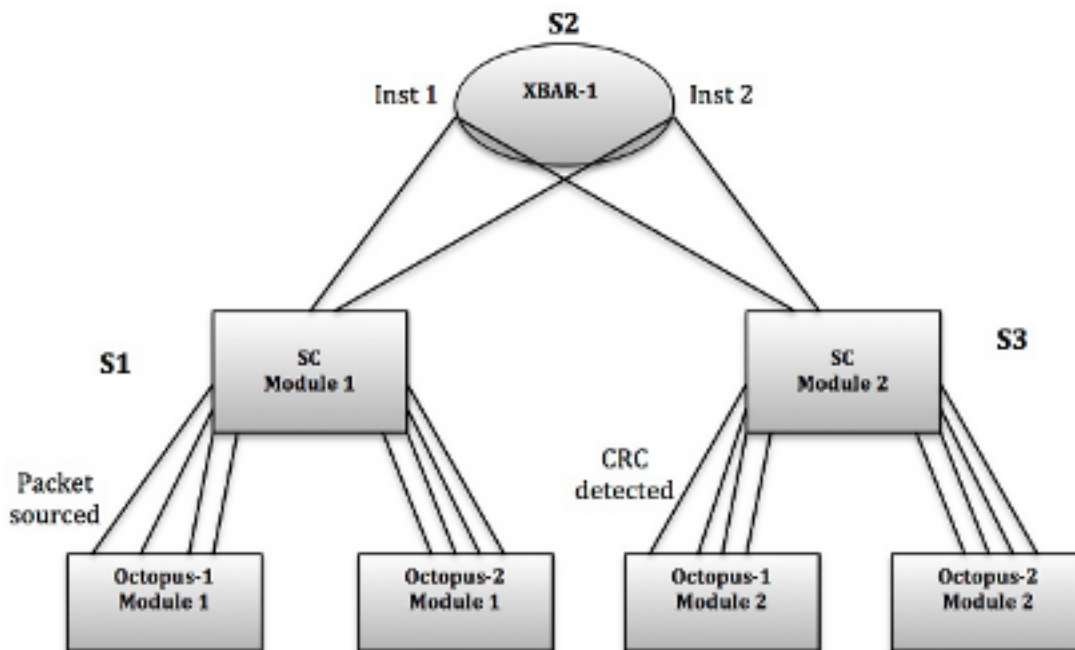
Hier is een schema op hoog niveau van een Nexus 7018 fabric module met M1 lijnkaarten:

De vorige afbeelding geeft een overzicht van de betrokken onderdelen wanneer een pakje door een weefselmodule loopt. Fase 1 (S1), Fase 2 (S2), en Fase 3 (S3) zijn de drie fasen van het Nexus 7000 fabric, Octopus is de rijmachine, Santa Cruz (SC) is het stof ASIC, en Instantie 1 en 2 zijn de twee SC instanties op de XBAR. In dit document wordt slechts één XBAR gebruikt. Denk eraan dat de meeste switches van de Nexus 7000 Series drie of meer XBAR's hebben geïnstalleerd.

Aangenomen dat een unidirectionele stroom van module 1 (M1) naar module 2 (M2) aanwezig is, voert de ingang Octopus-1 op M1 foutcontroles uit op pakketten die zij uit het zuiden ontvangt en de uitgang Octopus-1 op M2 uit het noorden. Als CRC wordt gedetecteerd in S3, kan er ook een probleem zijn opgetreden in S1 of S2, omdat er in die fasen geen CRC-controle wordt uitgevoerd. Dus de apparaten die betrokken zijn bij het pad zijn de ingress Octopus, chassis, dwarsbalkstof en de stress Octopus.
