Introduction

Ce document décrit comment identifier et résoudre une panne de bloc d'alimentation pour un système de la TelePresence EX90.

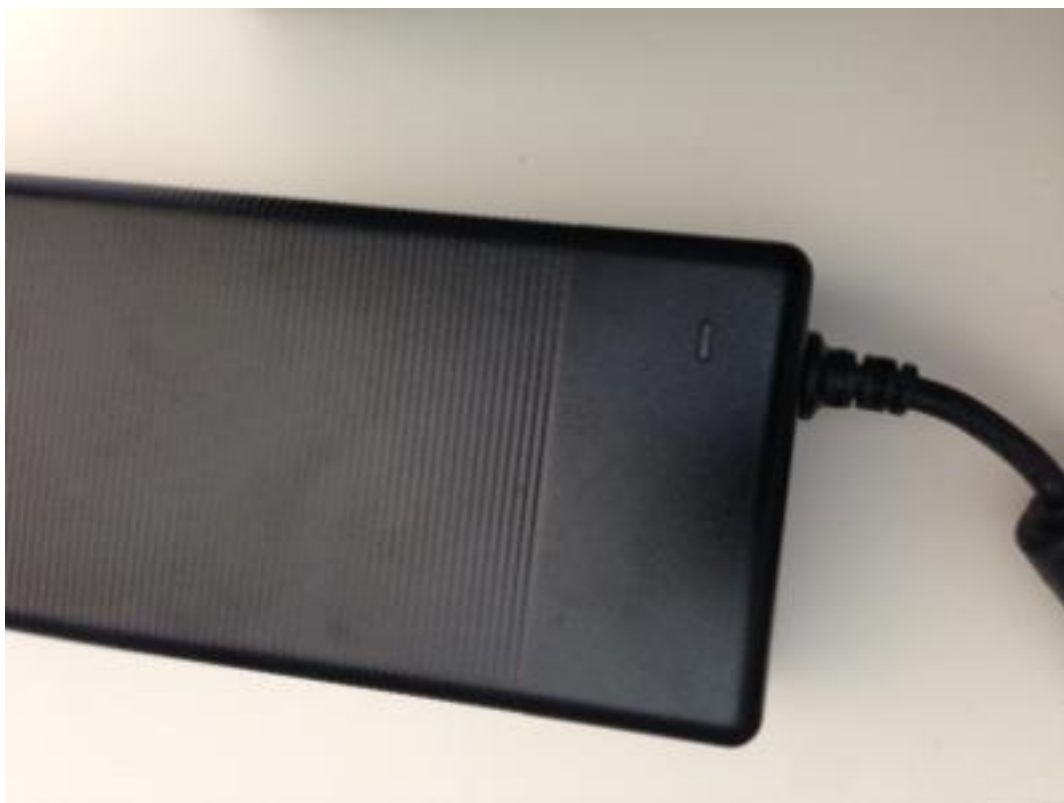
Un bloc d'alimentation défectueux pourrait être la cause d'un système de la TelePresence EX90 qui ne met sous tension pas.

Si le bloc d'alimentation a manqué, le bloc d'alimentation n'a pas la DEL bleue allumée suivant les indications de cette image :

Cette question a été identifiée dans un bloc d'alimentation de version précédente, FSP150-AHAN1, et a été résolue dans un modèle postérieur, FSP150AHAN1-VR. Si vous avez un système EX90 avec un bloc d'alimentation de version précédente (FSP150-AHAN1) et éprouvez la question décrite, alors poursuivez pour demander une autorisation de contenu de retour (RMA) de support technique de Cisco pour un remplacement de bloc d'alimentation. Le numéro de pièce pour le bloc d'alimentation EX90 est PSU-EX90=.
