# Remplacez les disques durs sur ESA/SMA/WSA

Ce document décrit comment remplacer des disques durs sur les appliances 1U et 2U.

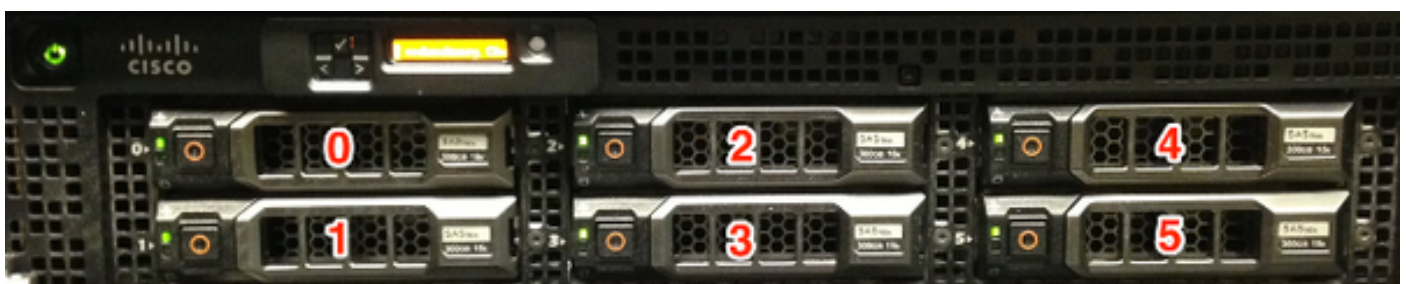
\*X1070 affiché

Exemple des affichages d'entraînement :

Remarque: X1070 comme affiché est une appliance entièrement remplie. Non tous les modèles d'appareils auront une configuration entièrement remplie de baie de disque. Il y a des insertions de barre d'état d'entraînement pour les baies inutilisées. N'enlevez pas ou insérez les disques durs dans ces baies car ils ne seront pas utilisés par l'appliance.

1. Pendant le fonctionnement normal, délacez le disque dur d'origine et enlevez-le.
2. Insérez le disque dur RMA, assurez l'allocation des places appropriée et le lecteur est verrouillé.
