# Probleemoplossing als SR niet beschikbaar is

Dit document beschrijft de stappen om problemen op te lossen met het GSR12000 apparaat (dat IOS of IOS-XR) uitvoert onder omstandigheden waarin het apparaat onbereikbaar is.

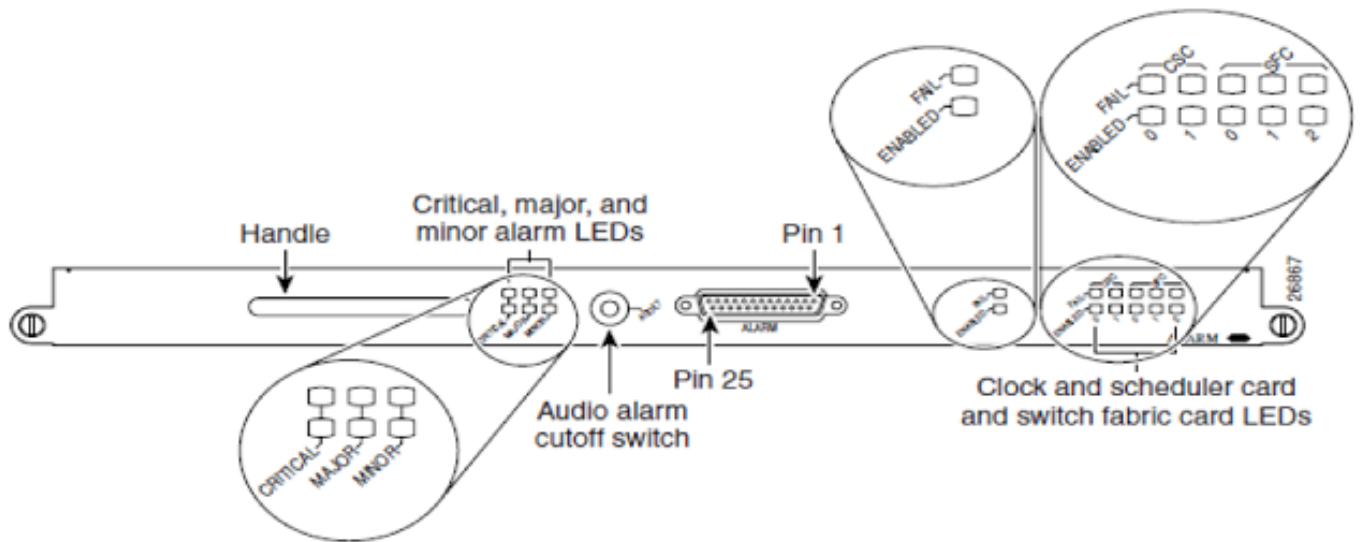
Alarmkaartbord waarop de verschillende LEDs zijn aangegeven

| 2 | Alarmkaart | Er zijn twee instellingen van LED <b>ENABLED</b> en <b>FAIL</b> één voor elke <b>fabric-kaart</b> (2 CSC + 3 SFC) en één instelling voor <b>Alarmkaart</b> zelf<br><b>GROEN</b> betekenen ingeschakeld<br><b>AMBER</b> geeft een defect/lege sleuf aan | Alarmkaart:<br>CSC0:<br>CSC1:<br>SFC0:<br>SFC1:<br>SFC2: |

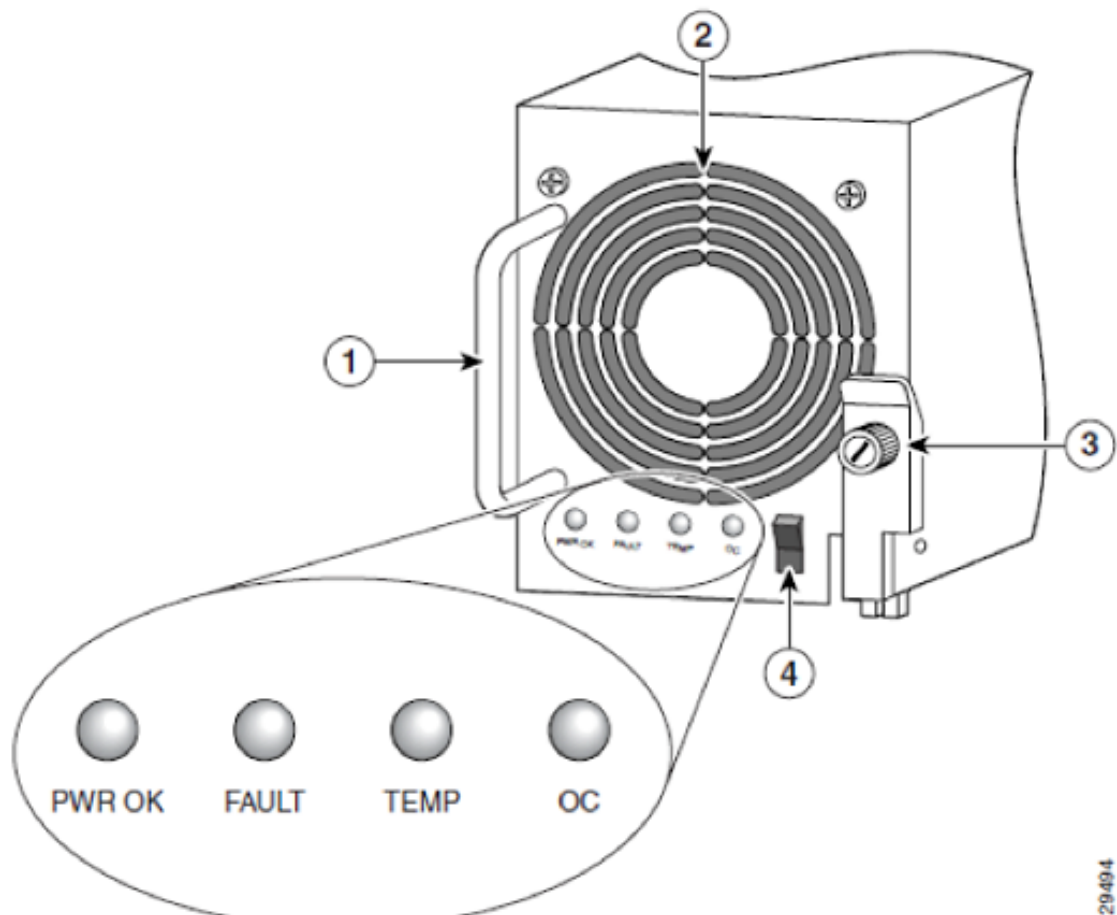
## Privacy Enhanced Mail (PEM)-voorontwerp met LEDs voor PEM-status

| | | PWR OK " <b>GROEN</b> " => PEM is goed | |
| 1 | Voedingss<br>helf/PEM's | Anders is één van de onderstaande LED's met amber " <b>AMBER</b> "<br>FAULT, OC(over stroom),<br>TEMP (over temperatuur)<br><i>Opmerking: Informatie moet worden verzameld voor alle PEM's die in chassis zijn geïnstalleerd</i> | PEM1:<br>PEM2:<br>PEM3:<br>PEM4: |

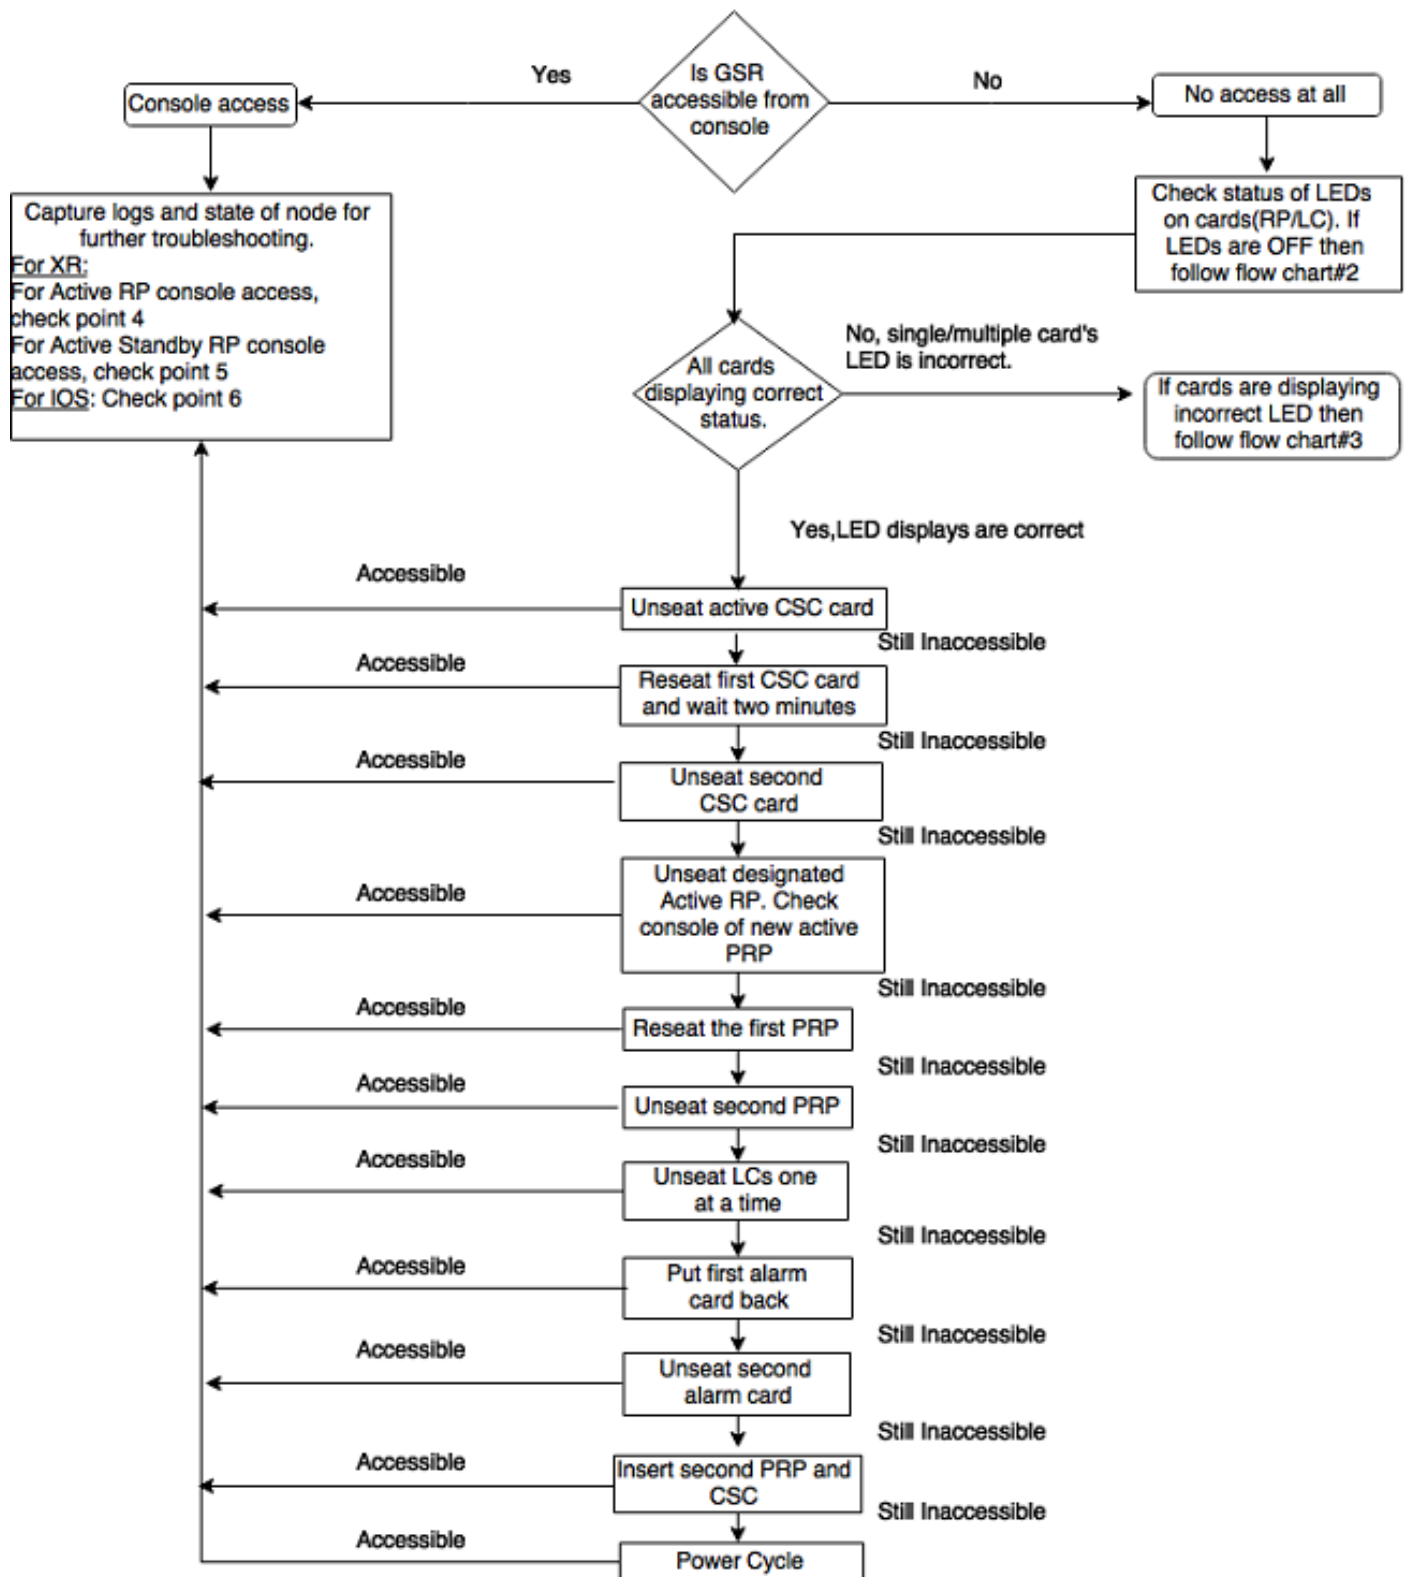
### Grafiek 1

Bevestig de verbindingdetails van de console en de toegankelijkheid aan eindserver is gevestigd.
